Dans le cadre de la mise en œuvre de ses **Programmes Pluriannuels de Gestion (PPG) des milieux aquatiques et humides**, des travaux de restauration ont été réalisés au cours de l'automne/hiver 2025.

AYROUX SERE SAINT-MICHEL

EXEMPLES CONCRETS DE TRAVAUX DE RESTAURATION HYDROMORPHOLOGIQUE

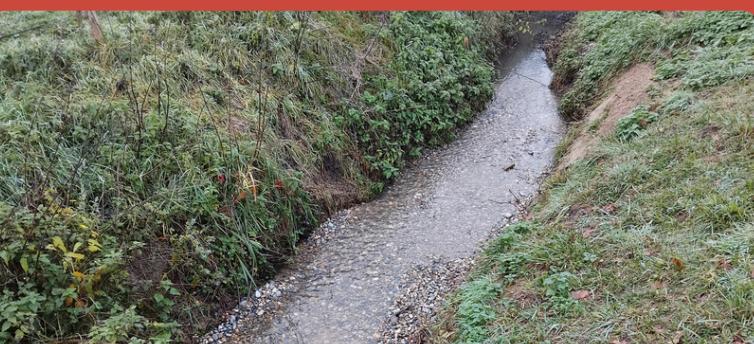
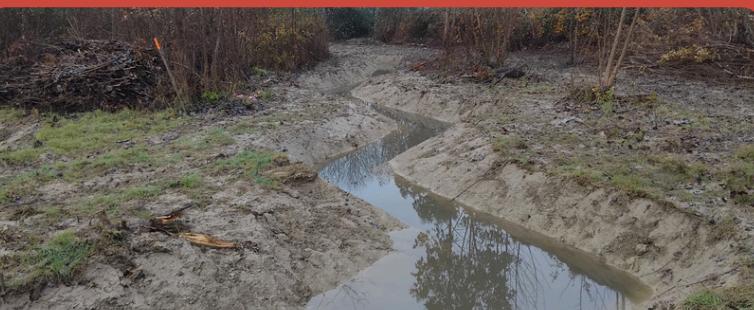
REMEAUDRAGE D'UNE PORTION DU RUISSEAU DU BOURDON, COMMUNE DE MERLES

- Restaurer les fonctionnalités naturelles du cours d'eau
- Favoriser le débordement sur des zones à faibles enjeux et réduire les inondations en aval
- Améliorer le stockage d'eau dans les sols

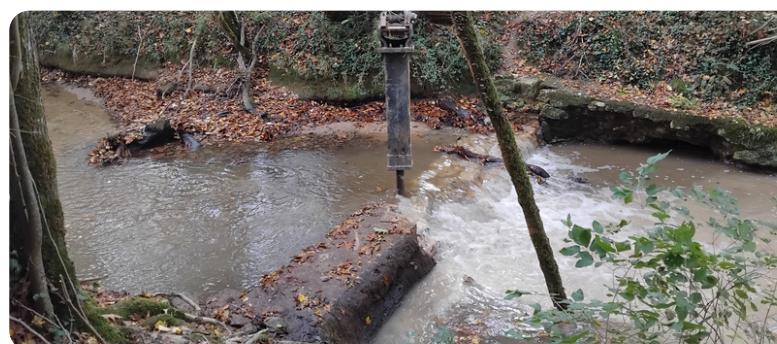
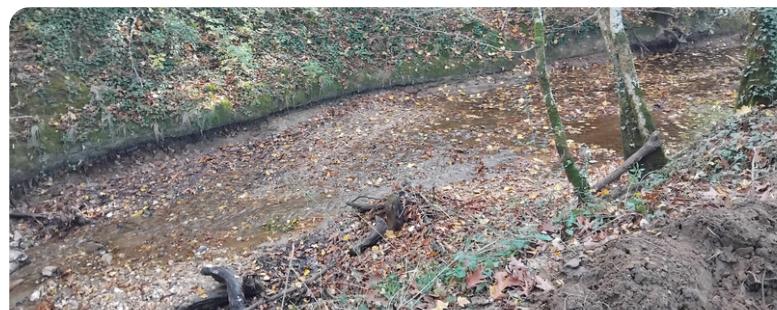
ARASEMENT D'UN SEUIL SANS USAGE, COMMUNE DU PIN

- Supprimer l'effet "plan d'eau" pour retrouver des écoulements plus naturels et diversifiés
- Restaurer la continuité écologique, aussi bien pour les poissons que pour les sédiments
- Limiter le réchauffement de l'eau lors des épisodes de fortes chaleurs

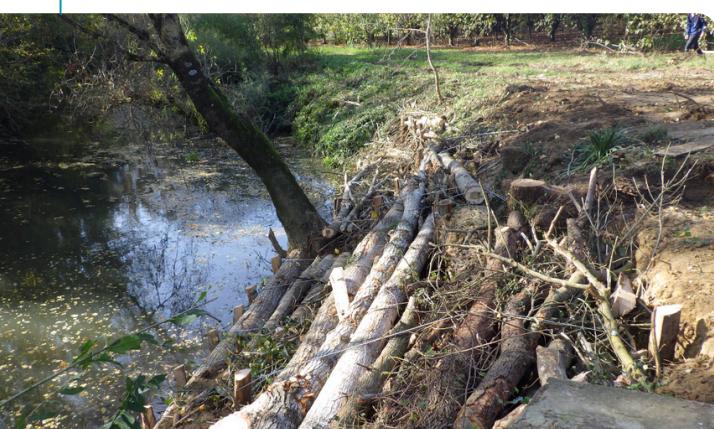
CONSÉQUENCES SUR LE COURS D'EAU

- Transport solide altéré
- Capacité d'auto-épuration limitée
- Ripisylve non fonctionnelle

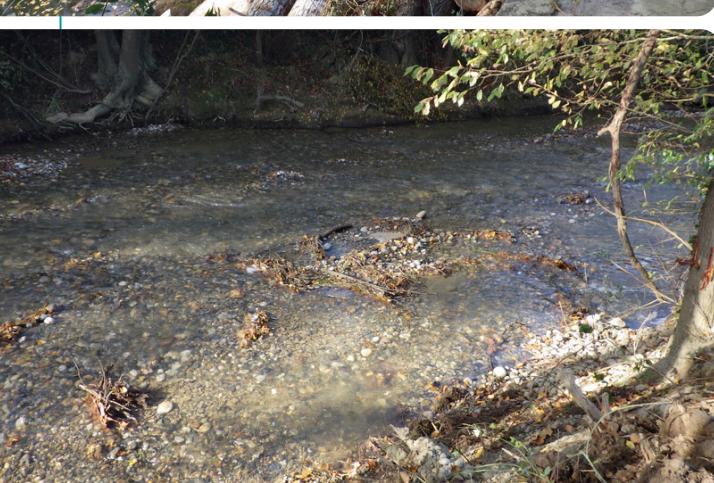
OBJECTIFS DES TRAVAUX

- Restaurer la **dynamique** naturelle des **écoulements**
- Améliorer la **capacité d'accueil** du cours d'eau
- Favoriser le renouvellement d'une ripisylve fonctionnelle
- Améliorer la **qualité de l'eau et des habitats**

500 M³

DE MATERIAUX ALLUVIONNAIRES
(GALETS/GRAVIERS) REINJECTÉS

20

PEUPLIERS FIXÉS DANS LE LIT MINEUR

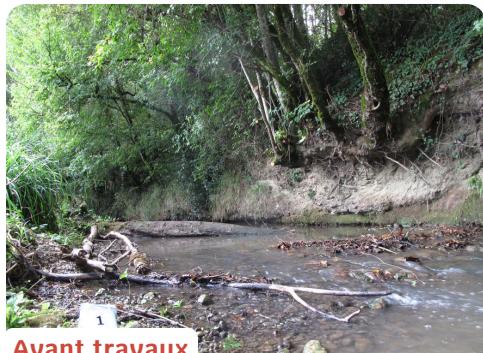
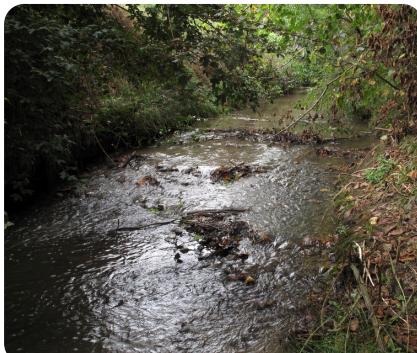
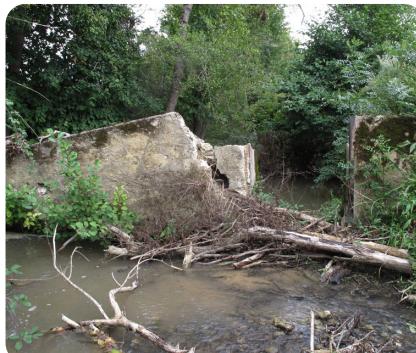
Avant travaux

RESTAURATION D'UNE PORTION DE LA DERE, AFFLUENT DE LA NADESSE, COMMUNE DE BOUILLAC

250 ML DE COURS D'EAU RESTAURÉ

120 T DE MATERIAUX INJECTÉS
(GALETS/GRAVIERS)

11 RADIERS RECHARGÉS

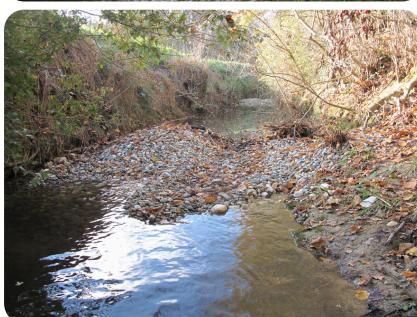
Après travaux

- Restaurer la **dynamique** naturelle des **écoulements**
- Restaurer un **cordon de végétation** continu, dense et adapté
- Favoriser les processus d'**autoépuration de l'eau**
- Améliorer la **qualité de l'eau et des habitats**

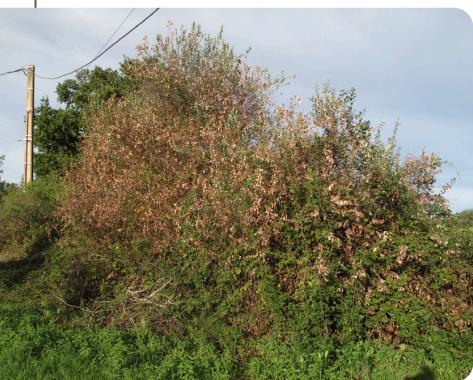
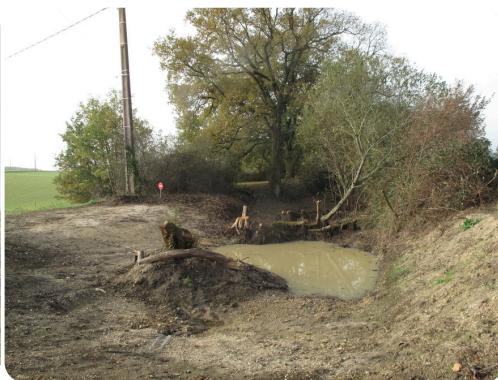
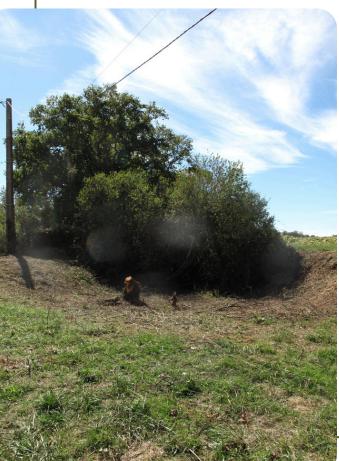
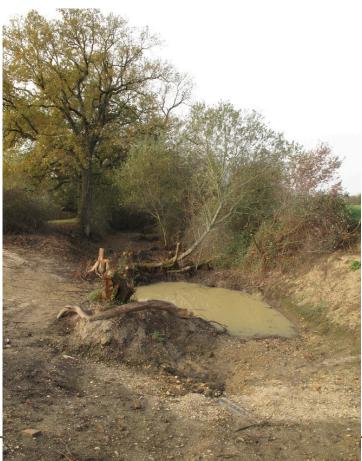
RESTAURATION D'UNE MARE ET PLANTATION DE HAIE SUR LA COMMUNE DE GARIES

250 M² DE MARE REPROFILÉE

245 ML DE HAIE PLANTÉE

90 ML DE RÉGÉNÉRATION NATURELLE ASSISTÉE
(REPUSSE SPONTANÉE)

- Restaurer les **fonctionnalités écologiques** d'une mare
- Restaurer les **habitats humides** par reprofilage de berges
- Limiter l'**érosion des sols** par plantation de haie
- Recréer un **corridor écologique** entre 2 bosquets
